شرکت رویین پولاد ایرانیان

Capacitance diminished 10000 alarm

آلارم Capacitance diminished 10000 alarm

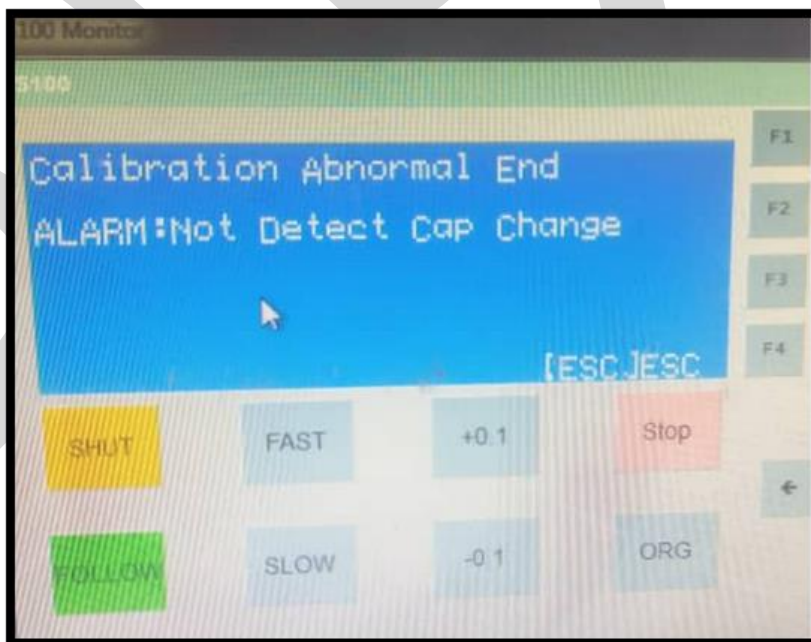
بروز Capacitance diminished 10000 alarm و BCS 100 Alarm Found در هنگام کالیبره کردن BCS100 مربوط به سرامیک هد لیزر است.

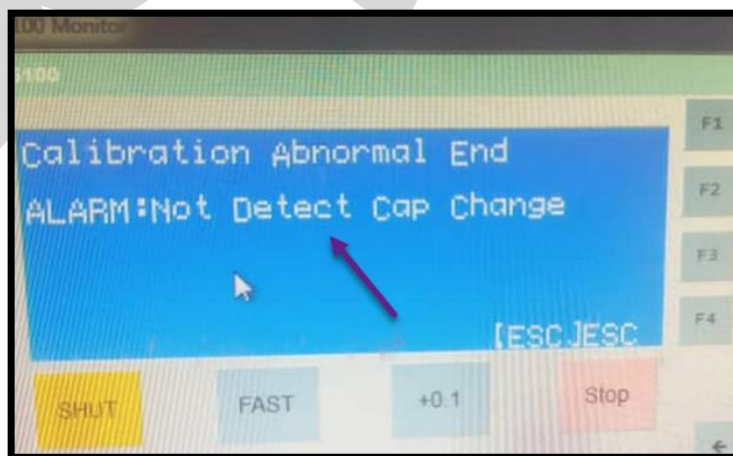
- اگر نیاز بود، روی دکمه‌ی Enter کلیک کنید تا کالیبراسیون انجام شود. اما همان‌طور که مشاهده خواهید کرد، کالیبراسیون انجام نخواهد شد و آلارم Not Detect Cap Change نمایش داده می‌شود.
