شرکت رویین پولاد ایرانیان

Capacitance diminished 10000 alarm

آلارم Capacitance diminished 10000 alarm

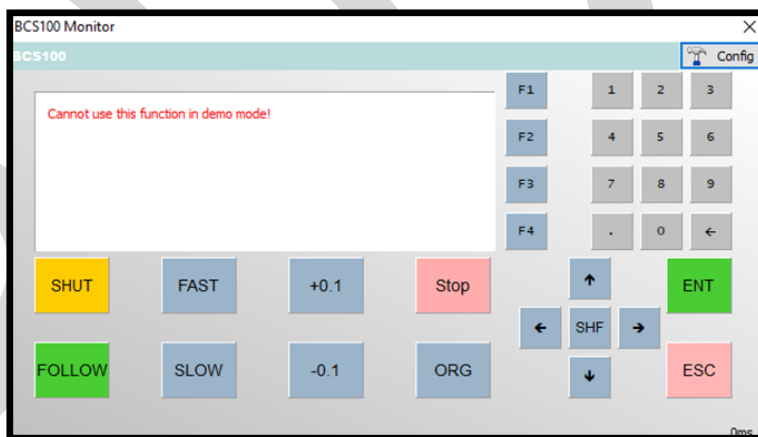
- در سیپ کات از منوی CNC، روی BCS100 کلیک کنید تا پنجره زیر باز شود:

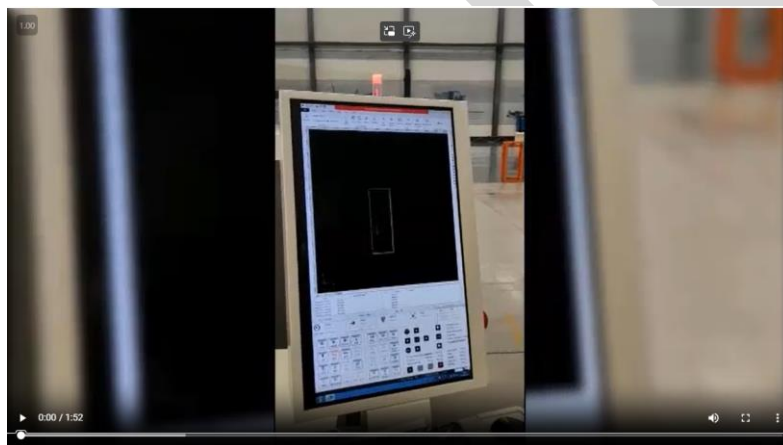
- حال در پنجره باز شده روی کلید [2] یا CAPACITANCE CALIBRATION کلیک کنید. پس از این عمل، مشاهده می‌کنید که هد پایین می‌آید و نازل، ورق را لمس می‌کند و بالا می‌رود. می‌توانید این مراحل را در ویدئوی زیر مشاهده کنید:
